COMMUNE DE MONTFARVILLE

DOCUMENT D'INFORMATION COMMUNAL SUR LES RISQUES MAJEURS

Station SNE27 de la commune de Montfarville
EVOLUTION DU PROFIL DE PLAGE

Station SNE27 de la commune de Montfarville ÉVOLUTION DU TRAIT DE CÔTE

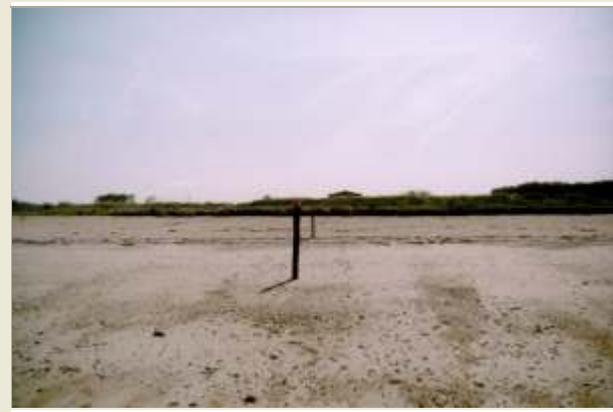
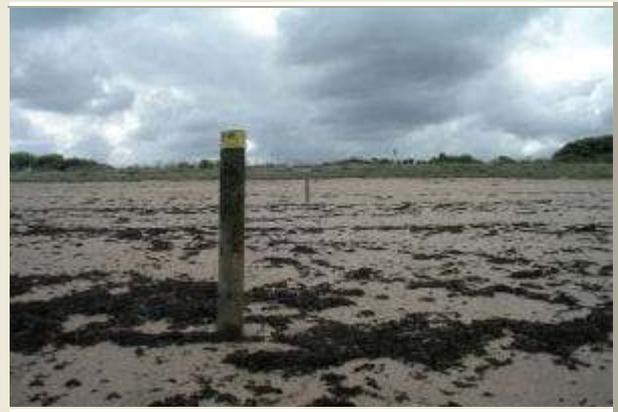
Photo du **15/07/1996**

Photo du **16/09/2005**

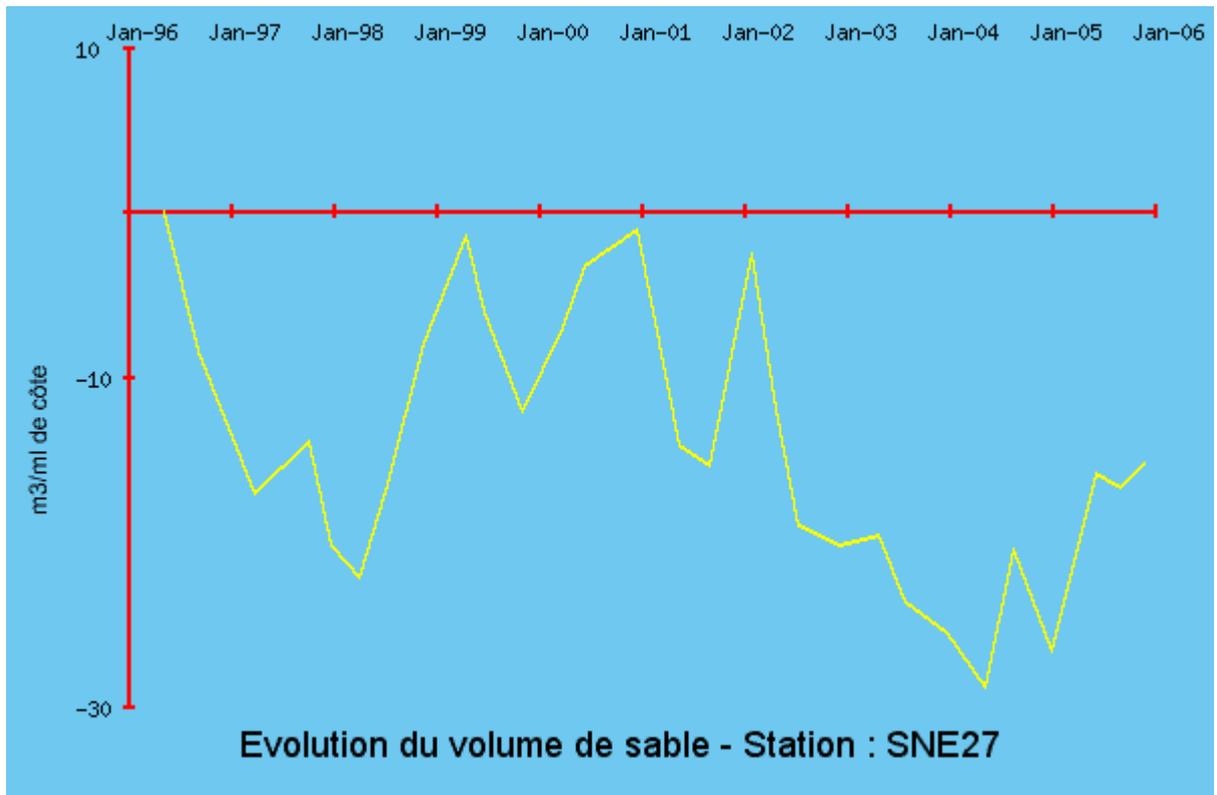
Profil situé au Nord de la Pointe de Landemer, au droit de l'accès à la plage en provenance du lieu-dit "Le Haut Bel", en avant d'un bourrelet dunaire de taille réduite.

Evolution du profil de plage entre octobre 2004 et septembre 2005

La haute plage s'est exhaussée entre octobre 2004 et septembre 2005, avec +20 cm en moyenne.

Stabilité de la moyenne plage sur la période octobre 2004 - septembre 2005.

Accrétion de +11 m³/ml entre octobre 2004 et septembre 2005.

Fluctuations du profil de haute plage comprises entre 60 cm et 1 mètre. Très net engraissement de la partie supérieure du profil de haute plage, de l'ordre de +20 cm à +1 m et érosion de -0,9 m à la jonction avec la moyenne plage.

Les fluctuations de profil sur la moyenne plage sont comprises entre 40 cm et 1,2 m à la jonction avec la haute plage. Abaissement significatif du profil de moyenne plage entre mai 1996 et septembre 2005, atteignant -90 cm (-60 cm en moyenne).

Erosion de -22 m³/ml entre mai 1996 et mars 1998, suivie d'une phase d'engraissement de +21 m³/ml jusqu'en mars 1999. Le profil connaît ensuite successivement des phases d'érosion (-11 et -14 m³/ml) puis d'accrétion (+10 et +13 m³/ml) à compter d'octobre 1999. La tendance est à l'érosion avec -26 m³/ml entre décembre 2001 et mars 2004. Depuis, la tendance s'est inversée et le budget de la plage a regagné +14 m³/ml. Le bilan reste négatif depuis le début des suivis, avec -15 m³/ml.

Le niveau de la plage en pied de dune reste élevé et constitue une protection efficace à court terme.

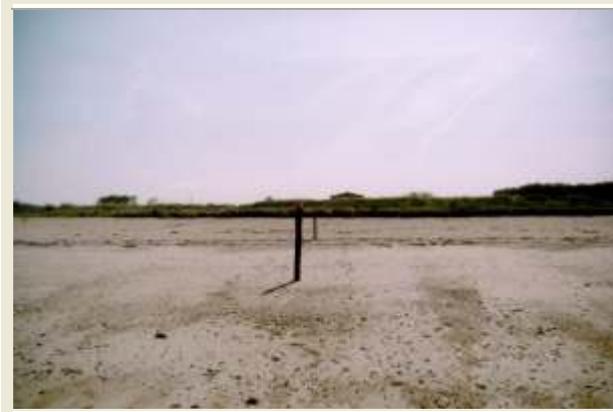
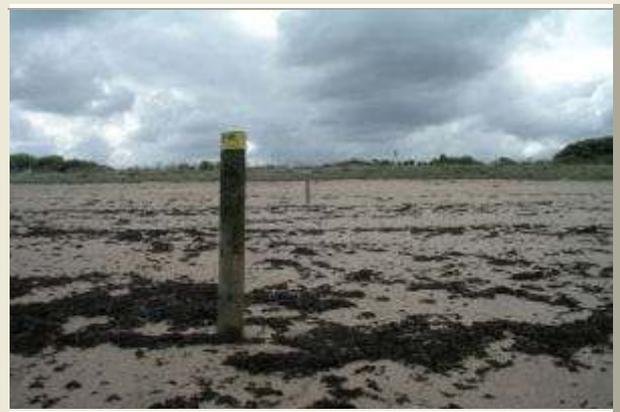
Photo du **15/07/1996**

Photo du **16/09/2005**

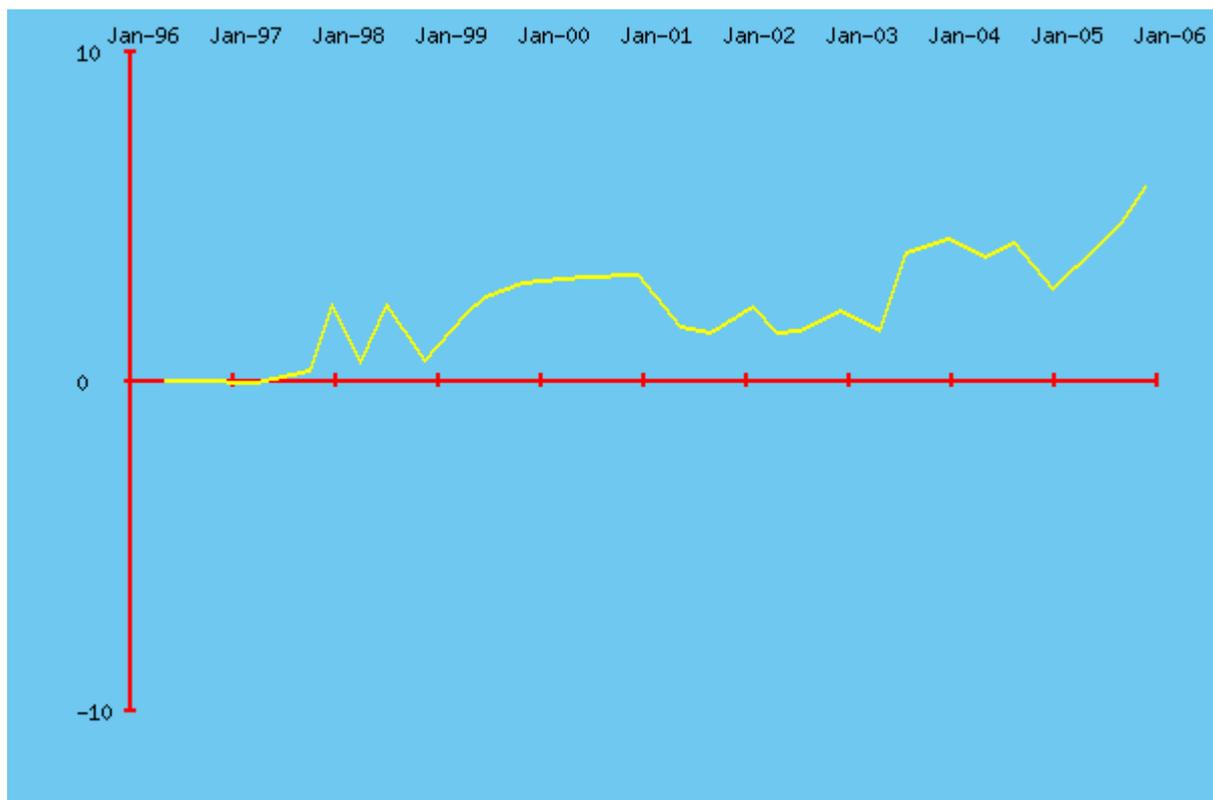
Le trait de côte est constitué d'un bourrelet dunaire de faible hauteur.

Evolution du trait de côte entre mai 1996 et septembre 2005

Stabilité de la position de la microfalaise d'érosion entre mai 1996 et mars 1997. La microfalaise d'érosion s'est estompée ensuite avec le développement de la végétation qui a progressé de +3,2 m jusqu'en novembre 2000. Des fluctuations de l'ordre de ± 2 m de la position de la limite de végétation ont été observées en 1998. Puis phase d'érosion entre novembre 2000 et juillet 2001 (-1,8 m) suivie d'une relative stabilisation du trait de côte jusqu'en 2002. Entre 2003 et 2005, la tendance est à l'avancée de la limite de végétation, avec +3,8 m par rapport à octobre 2002 malgré un recul observé en 2004 (-1,5 m). Le bilan sur la période 1996-2005 fait état d'une avancée de la limite de végétation de l'ordre de +5,9 m.

L'avancée de la limite de végétation devrait se poursuivre sur ce secteur.

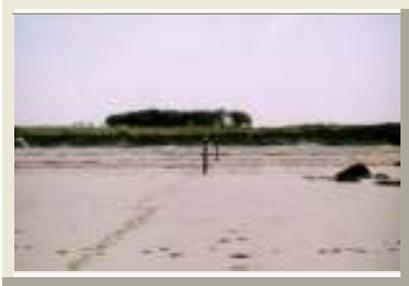
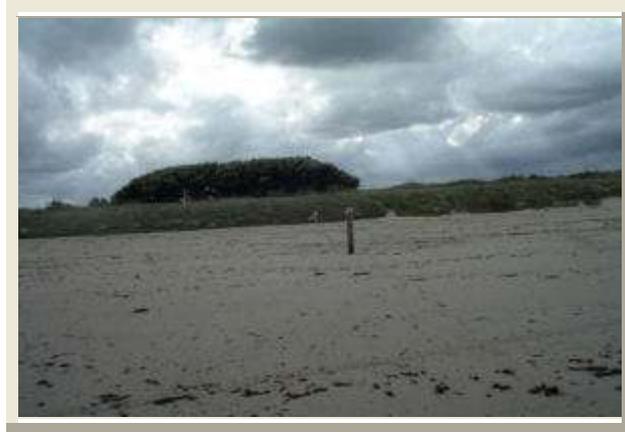
Photo du **15/07/1996**

Photo du **16/09/2005**

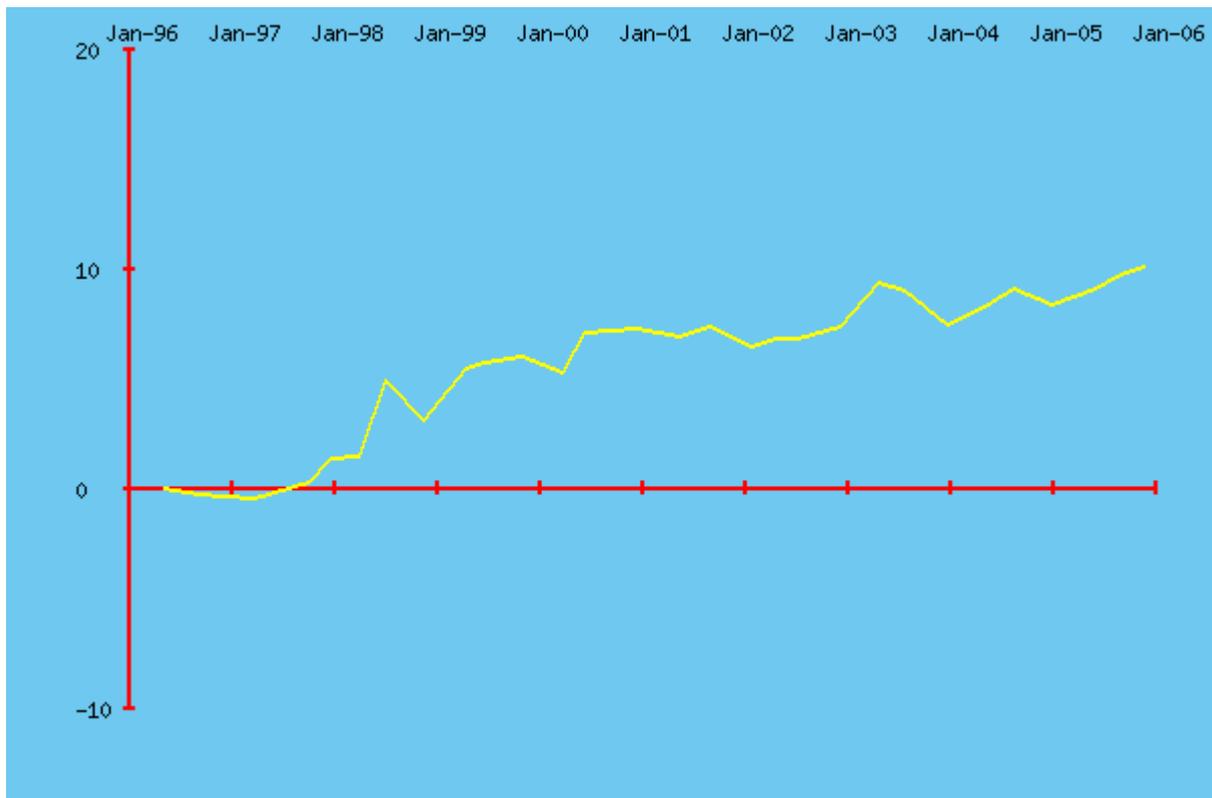
ÉVOLUTION DU TRAIT DE CÔTE

Le trait de côte est constitué d'un cordon littoral limoneux, taillé en microfalaise d'érosion, avec des placages éoliens à sa base, sur lesquels se développe la végétation.

Evolution du trait de côte entre mai 1996 et septembre 2005

En 1996/1997, stabilité du trait de côte matérialisé par une microfalaise d'érosion qui s'est estompée totalement entre mars et septembre 1997. La végétation s'est ensuite développée sur le profil réajusté, et a progressé de +9,9 mètres jusqu'en septembre 2005 malgré des fluctuations de l'ordre de ± 1 m. Le bilan depuis le début des suivis traduit une avancée du trait de côte de +10,1 m.

L'évolution du trait de côte est positive au droit de cette station.

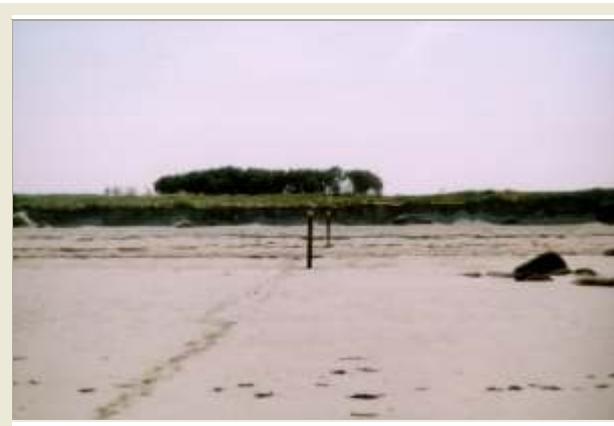
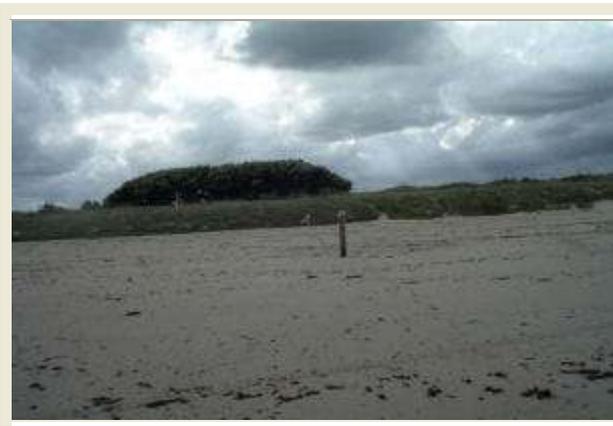
Photo du **15/07/1996**

Photo du **16/09/2005**

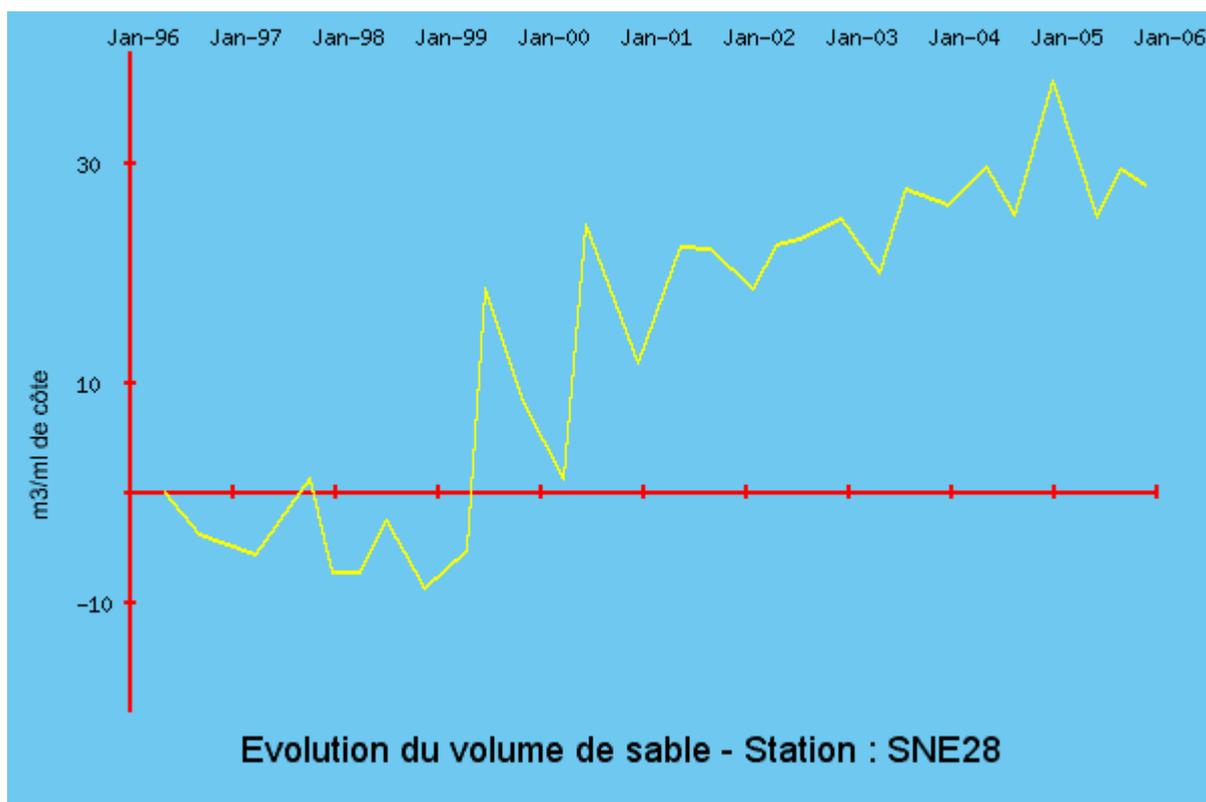
EVOLUTION DU PROFIL DE PLAGE

Profil situé à environ 250 m au Nord de l'accès à la plage en provenance du lieu-dit "les Hougues". Le trait de côte est constitué d'un cordon littoral limoneux.

Evolution du profil de plage entre octobre 2004 et septembre 2005

Exhaussement de la partie supérieure de la haute plage en pied de cordon (+30 cm au maximum) et abaissement de l'ordre de -30 cm sur le reste de la haute plage en raison de la formation d'une barre sableuse.

Abaissement en partie supérieure de la moyenne plage (-20 cm) et léger exhaussement en partie inférieure (+10 cm) entre octobre 2004 et septembre 2005.

Erosion de -10 m³/ml entre octobre 2004 et septembre 2005.

Amplitude des fluctuations de l'ordre de 2,2 m en pied de cordon, se réduisant à 0,7 m vers la moyenne plage. La tendance depuis mai 1996 est à l'engraissement de la haute plage, très marqué sur l'extrémité haute du profil (+1 mètre en moyenne, atteignant +2 m en raison de l'avancée du cordon dunaire).

Les fluctuations sur la moyenne plage sont de l'ordre de 0,8 m, se réduisant à 0,2 m sur la basse plage. Abaissement de la partie supérieure du profil de moyenne plage (-20 à -40 cm) depuis mai 1996, et léger exhaussement de sa partie inférieure (+10 cm).

Erosion de -9 m³/ml entre mai 1996 et novembre 1998, avec des fluctuations fréquentes de ± 7 m³/ml. Puis engraissement de +37 m³/ml jusqu'en septembre 2005, avec des fluctuations de l'ordre de ± 20 m³/ml. Le bilan entre mai 1996 et septembre 2005 est positif, avec +28 m³/ml.

L'engraissement constaté depuis le début des suivis sur l'extrémité supérieure du profil est bénéfique pour la stabilité du trait de côte.
